# Provincia di Ancona

INTERVENTO LOCALE PER ADEGUAMENTO BARRIERE  
DI SICUREZZA STRADALI SULLA S.P. N. 14/1  
"SENIGALLIA-ALBACINA" BRACCIO NIDASTORE AL KM  
04+160 (OPERA N. 112) - COD. INT. 86.05

## RELAZIONE TECNICO ILLUSTRATIVA

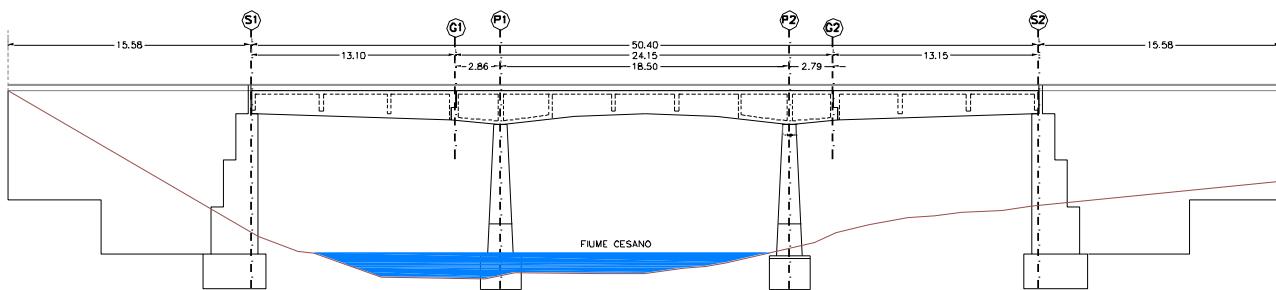
Il ponte, la cui costruzione risale al 1955, presenta 3 campate rettilinee di luce  $15.96 + 18.50 + 15.94$  m per una lunghezza complessiva di 50.4 m. Lo schema statico dell'impalcato è quello di travi semplicemente appoggiate con selle Gerber sulle campate laterali poste a circa 2.8 m dalle pile (Figura 2.1).

Figura 2.1 - Sezione longitudinale del ponte

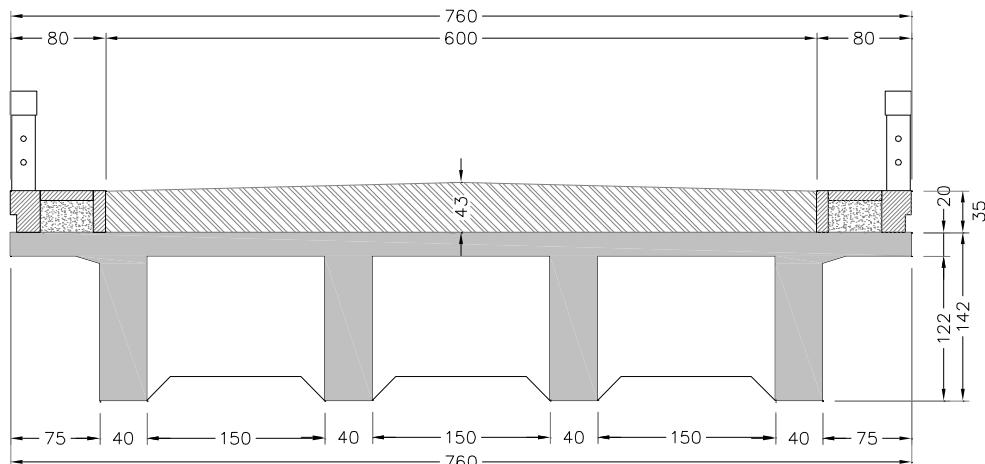
La larghezza complessiva dell'impalcato è di 7.6 m ed ospita due cordoli da 0.80 m e una carreggiata stradale a doppio senso di marcia da 6 m (Figura 2.2).

Figura 2.2 - Sezione trasversale corrente dell'impalcato

L'impalcato è costituito da 4 travi in c.a. disposte con un interasse di 1.90 m e caratterizzate da una sezione a T di altezza variabile da 1.42 m sulle spalle e nella mezziera della campata centrale a 2.10 m in corrispondenza delle pile, composta da una flangia superiore (soletta) di 0.20 m di spessore e un'anima di 0.40 m di spessore.

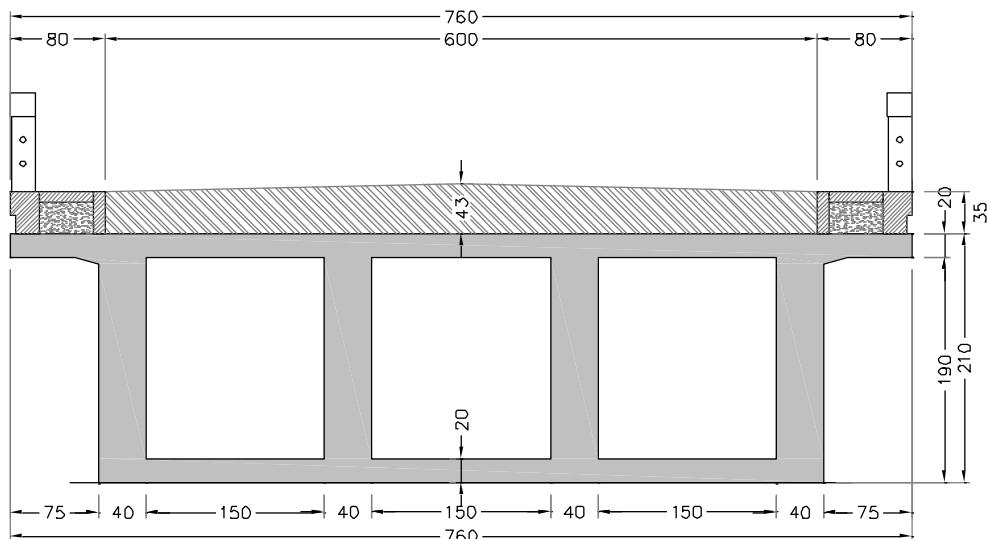
Per un tratto di 6.50 m a cavallo delle pile l'impalcato presenta una sezione a cassone tri-cellulare caratterizzata da una soletta inferiore di 0.20 m di spessore.

Figura 2.3 - Sezione trasversale dell'impalcato sulle pile

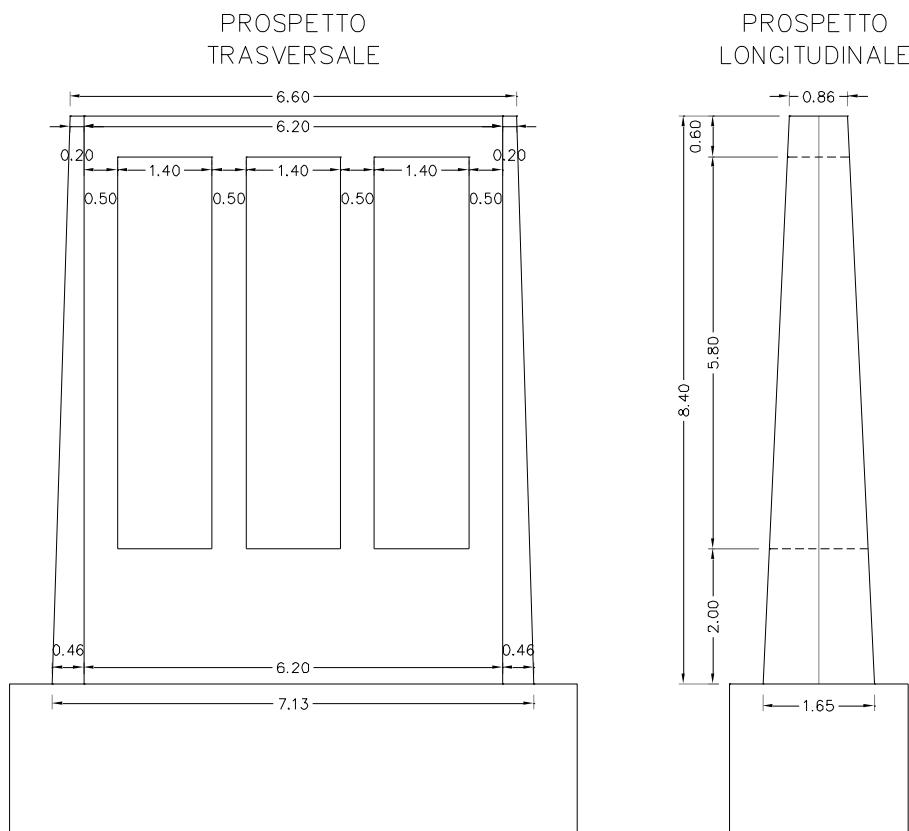
Le pile sono composte da un fusto a sezione rettangolare alto 8.40 m con 3 aperture rettangolari per 5.60 m di altezza e dimensioni in pianta che rastremano in altezza: i lati maggiori passano da 7.13 a 6.60 m, mentre i lati minori, caratterizzati da una cuspide per favorire il deflusso della corrente, passano da 1.65 a 0.86 m (Figura 2.4).

Figura 2.4 - Geometria delle pile

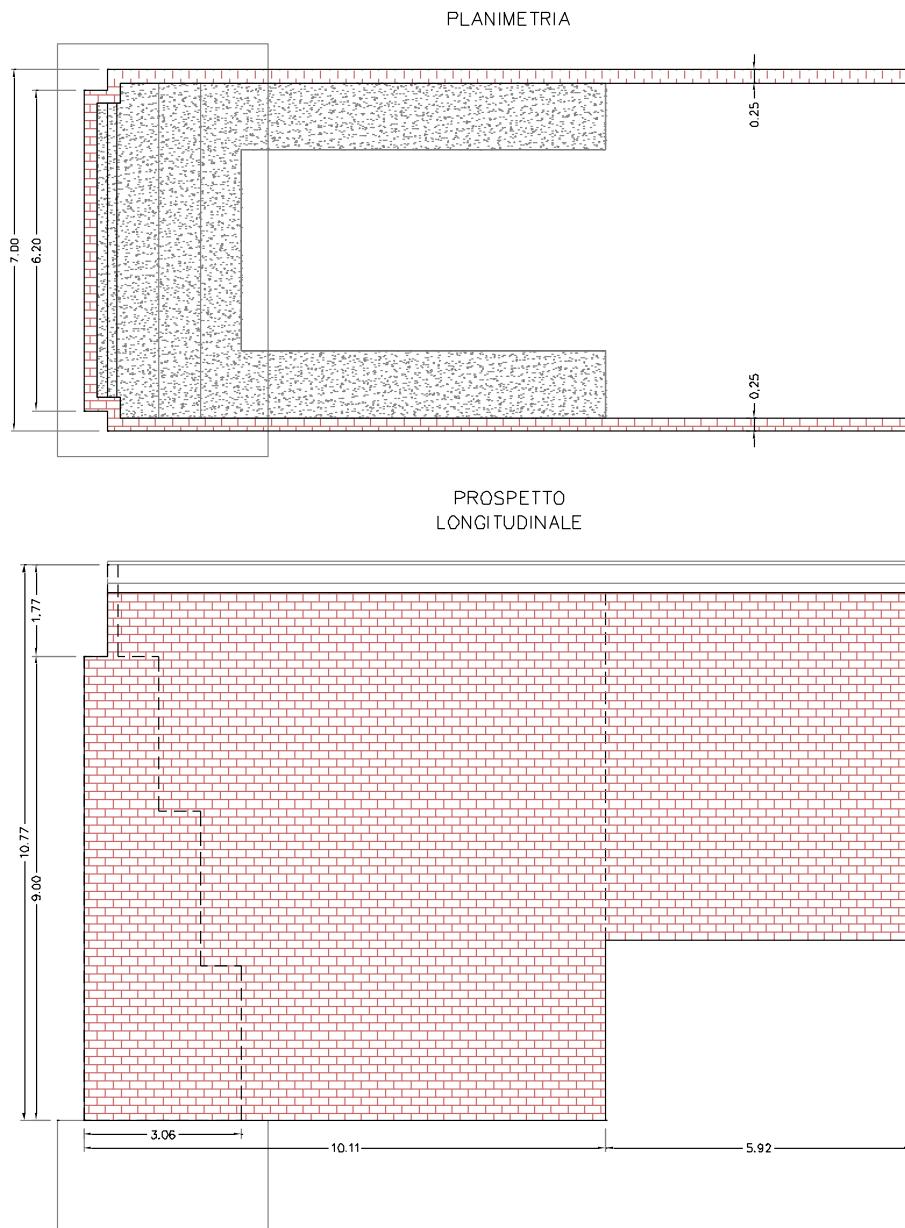
Le spalle sono composte da un muro frontale a gravità in calcestruzzo e due muri andatori, fondati su un plinto rettangolare, tutti rivestiti da mattoni di 25 cm di spessore (Figura 2.5).

Figura 2.5 - Geometria delle spalle

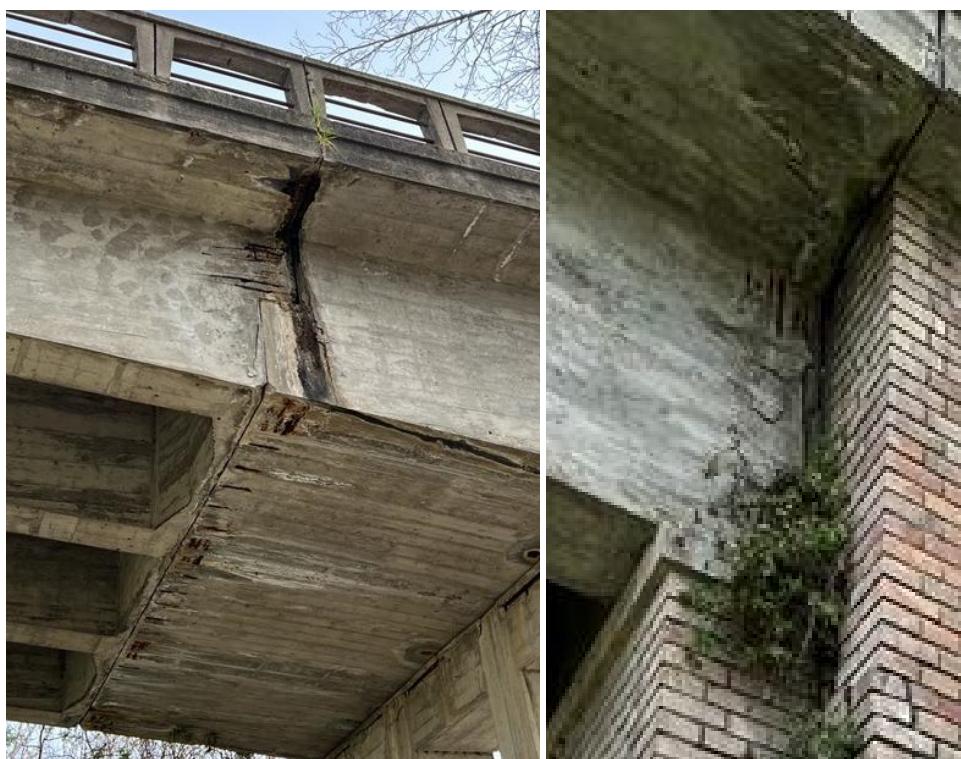
L'opera si trova in un discreto stato di conservazione, anche in considerazione della sua vetustà. L'impalcato è caratterizzato da un degrado concentrato sulle selle Gerber e sui traversi di spalla, con efflorescenze, rigonfiamenti e ossidazione delle armature, dovuto all'infiltrazione delle acque meteoriche attraverso i giunti di dilatazione (Figura 3.1).

Figura 3.1 - Degrado in corrispondenza delle selle Gerber e dei traversi di spalla

Per l'intervento tipo C si prevede la scarifica del copriferro e il trattamento delle barre di armatura corrose e/o ossidate nelle zone ammalorate, ossia sull'impalcato in corrispondenza delle selle Gerber e dei traversi di spalla e sulle pile in corrispondenza dei traversi di sommità. Inoltre, si prevede la sostituzione dei giunti a pettine esistenti con giunti in gomma armata in grado di assorbire scorrimenti longitudinali fino a 50 mm.

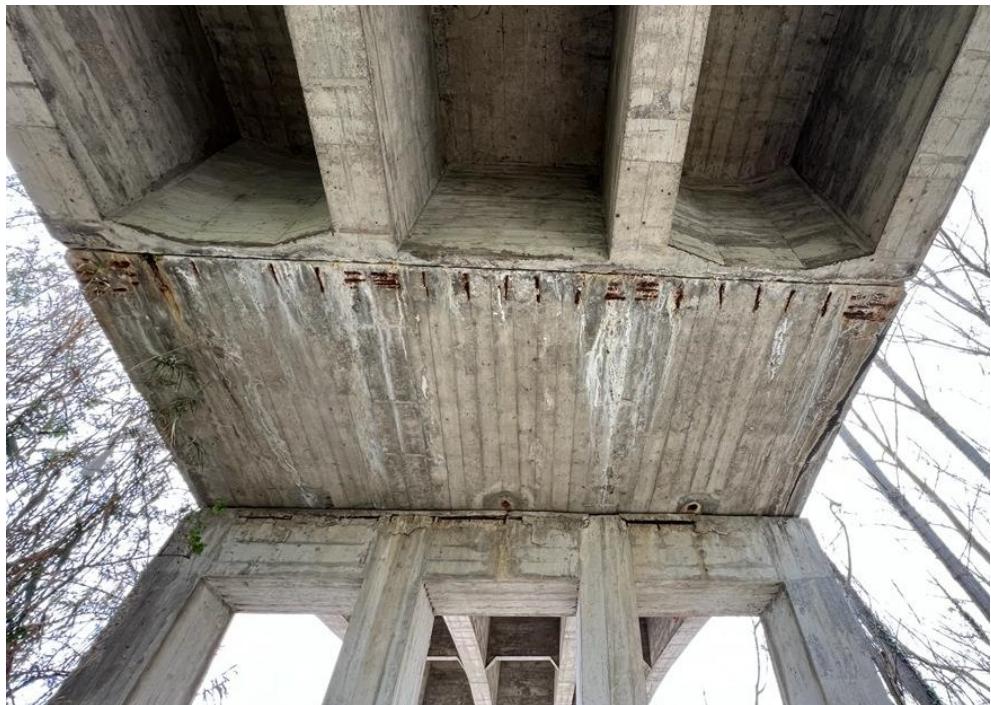
Le pile presentano un buono stato di conservazione, ad eccezione dei tratti in sommità dove appoggia l'impalcato, caratterizzata da espulsione del copriferro ed ossidazione delle armature (Figura 3.2).

Figura 3.2 - Degrado in corrispondenza della sommità delle pile

Per l'intervento tipo D si prevede da un lato l'eliminazione delle fessure sui rivestimenti in mattoni dei 4 muri andatori delle spalle attraverso intervento di cuci-scuci a tutto spessore in piccoli tratti successivi, dall'altro il rivestimento superficiale dei fusti delle pile con vernice trasparente impermeabilizzante applicata a pennello e/o a spruzzo.

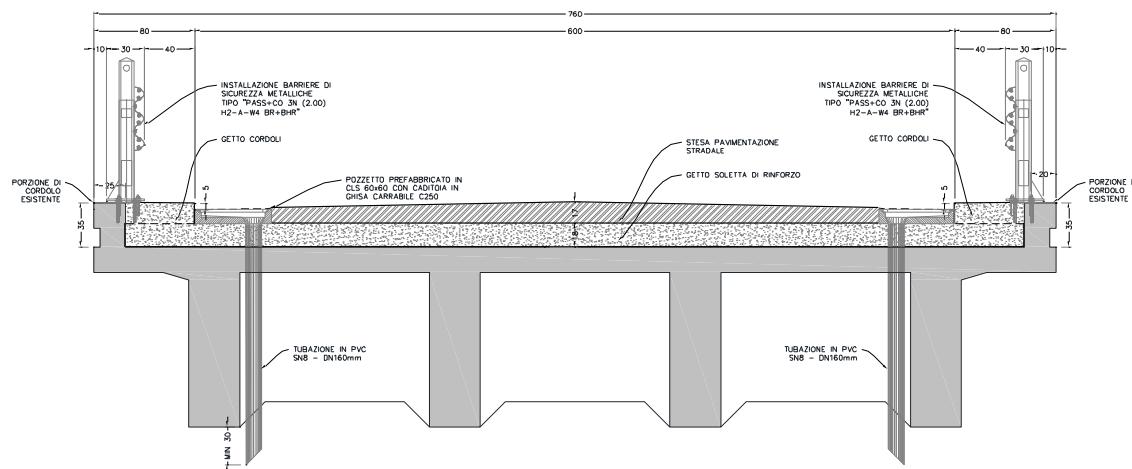
La sezione trasversale dell'impalcato allo stato di progetto è mostrata in Figura 5.2 per il tratto sull'impalcato del ponte e in Figura 5.2 per i tratti a tergo delle spalle.

Figura 5.1 - Sezione trasversale allo stato di progetto - su impalcato

Per gli interventi tipo A e B si distinguono due situazioni: sull'impalcato del ponte e a tergo delle spalle. Nel primo caso il pacchetto stradale esistente, costituito da conglomerato bituminoso e misto cementato, ha uno spessore minimo di 35 cm e viene sostituito con una soletta di rinforzo di 18 cm di spessore e una pavimentazione in conglomerato bituminoso di 11 cm, con una riduzione di spessore di  $35-29=6$  cm, che comporta anche una riduzione di peso sull'impalcato (Tabella 5.1). I cordoli esistenti di 35 cm di spessore e 80 cm di larghezza vengono parzialmente demoliti e sostituiti con cordoli di 17 cm di spessore solidali alla soletta di rinforzo. Nel secondo caso il pacchetto stradale esistente ha uno spessore minimo di 35 cm che viene sostituito da una soletta di rinforzo a spessore variabile, pari a 18 cm per i 175 cm esterni, e pari a 9 cm nel tratto centrale, e una pavimentazione in conglomerato bituminoso di 11 cm, con una riduzione di spessore di  $35-29=6$  cm, che consente di mantenere la stessa quota rispetto a quella sull'impalcato del ponte, ma necessita di un raccordo altimetrico con i rami di approccio al ponte. I cordoli esistenti vengono demoliti per una larghezza totale di 55 cm, mantenendo la porzione più esterna di larghezza 25 cm, e sostituiti con cordoli di 17 cm di spessore solidali alla soletta di rinforzo.

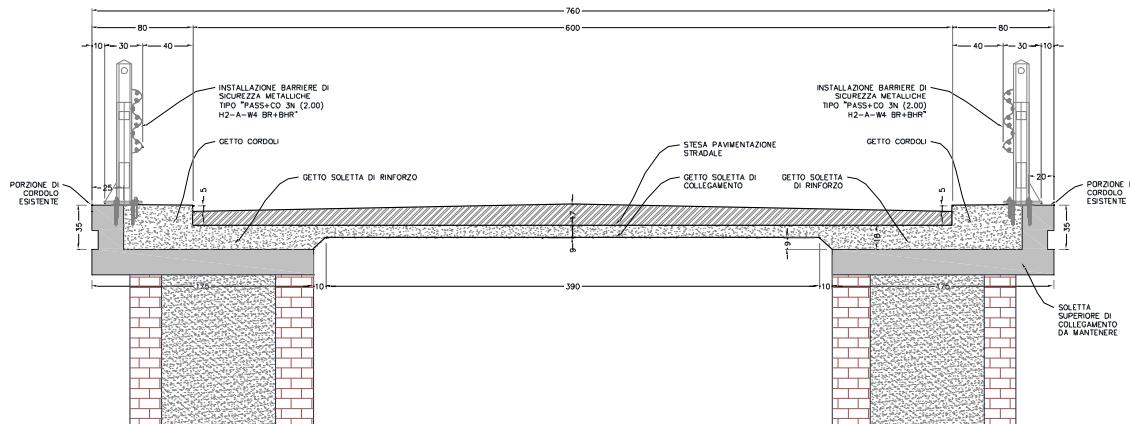
Figura 5.2 - Sezione trasversale allo stato di progetto - tratti a tergo spalle

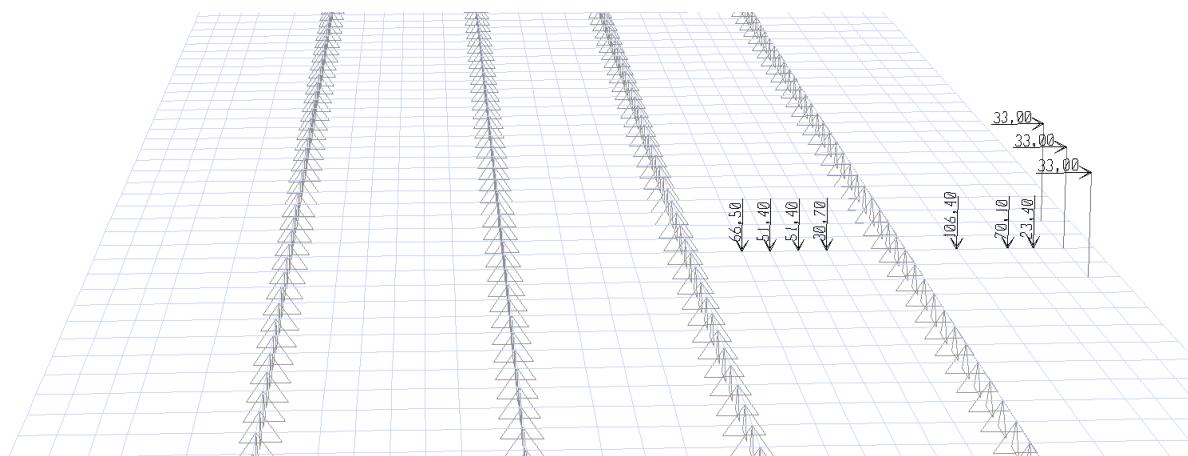
E' stato elaborato un modello agli elementi finiti della soletta d'impalcato. Le azioni applicate sono mostrate in Figura 6.1, mentre le sollecitazioni ottenute dall'analisi sono mostrate in Figura 6.2.

Figura 6.1 - Applicazione dei carichi  $Q_2$  e  $q_8$

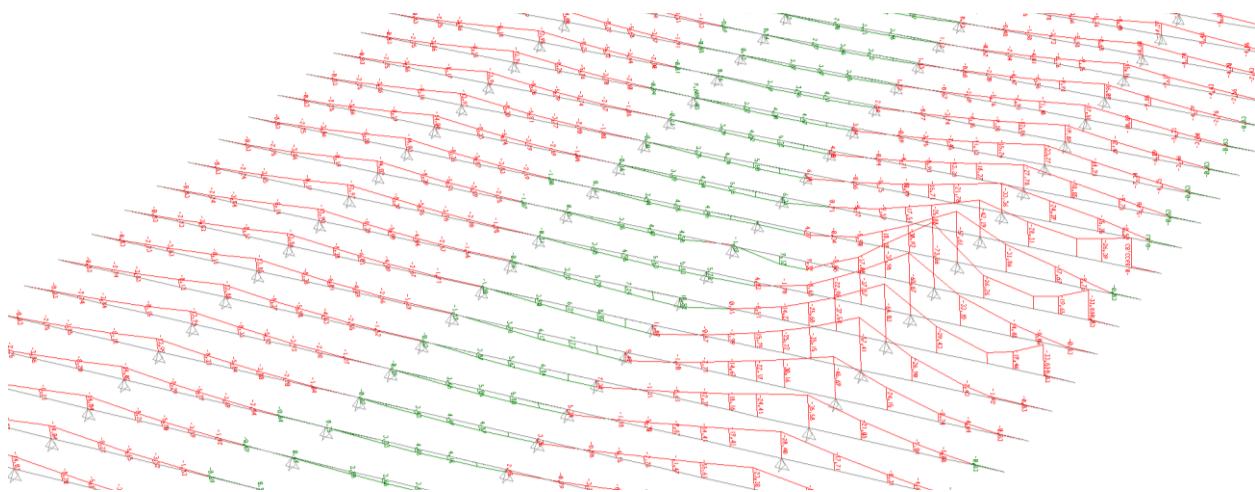
Figura 6.2 - Diagramma dei momenti trasversali per comb. eccezionale

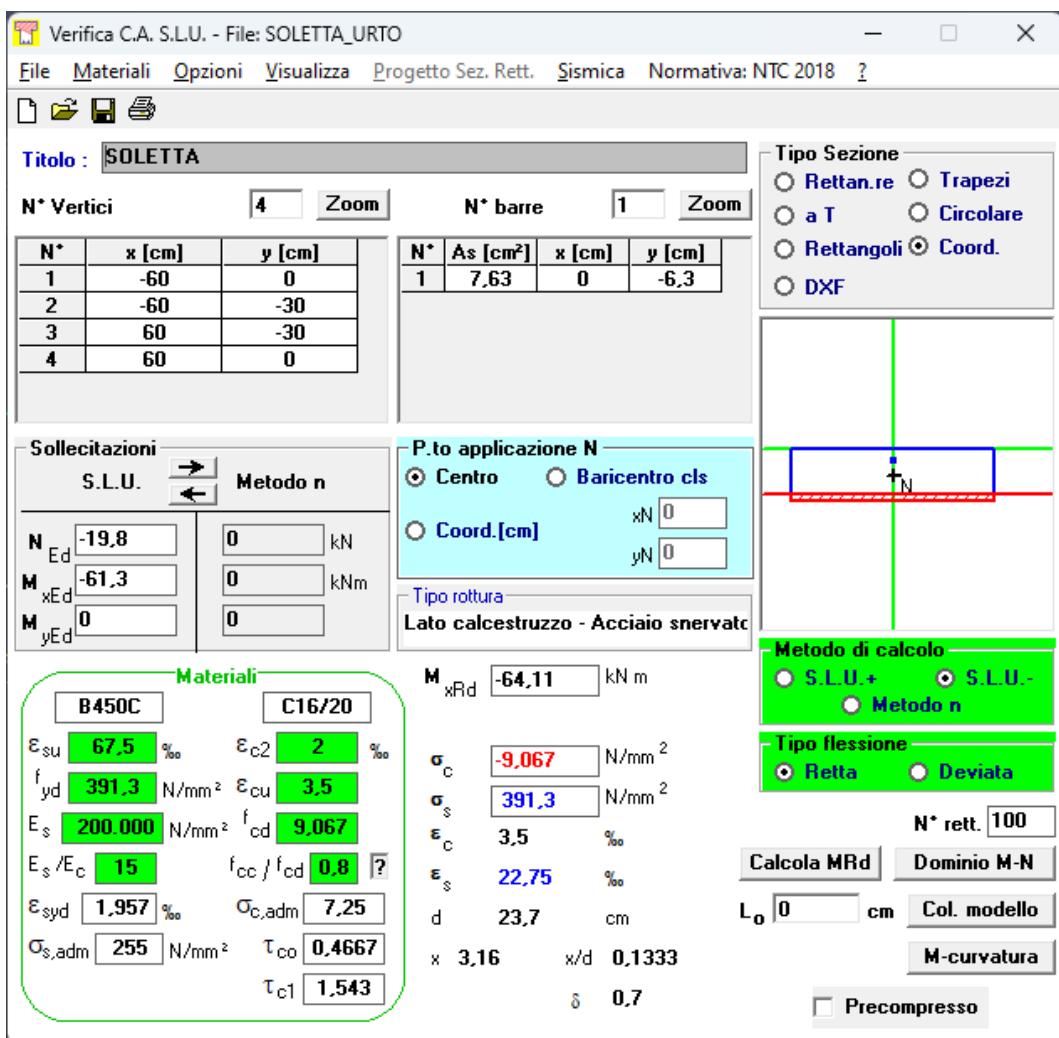
Si riporta la verifica a flessione della sezione della soletta più sollecitata. Si considera a vantaggio di sicurezza la soletta d'impalcato di altezza pari a 30 cm, armata con  $\phi 18/20''$  superiormente e soggetta a un momento negativo di progetto pari a  $M_{Ed} = 61,3 \text{ kNm}$  e una trazione di progetto pari a  $N_{Ed} = 19,8 \text{ kN}$ .

La verifica risulta soddisfatta.
